# 令和7年度 第1回 国分寺市史跡武蔵国分寺跡保存整備委員会

| 資料 5-1 | 北方・推定中院地区調整設計について |
| 資料 5-5 | 令和 2 年度北方地区実施設計図（抜粋） |

## 中枢部周辺地区（北方・推定中院地区）整備工事の調整設計について

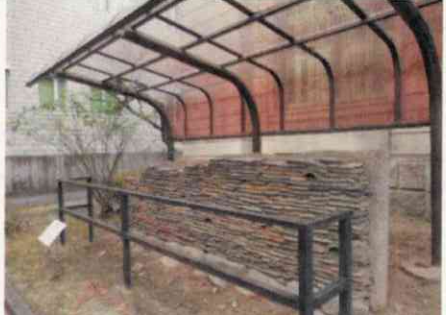
| 案 | 工 法・材 料 | イメージ写真 | 評価 |
|---|---|---|---|
| A | <p>伝統工法＋覆屋</p> <p>覆屋</p> <p>伝統的な版築工法<br/>(土+石灰+苦汁等)</p> | <p>北白川廃寺瓦積基壇<br/>(京都大学文学部陳列館前)</p> | <p>△</p> <p>覆屋により劣化の<br/>進行を緩和できる<br/>が、築地塀の視認<br/>性を阻害</p> |

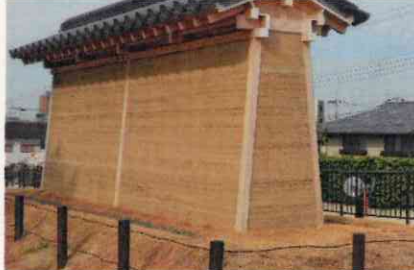
| 案 | 工 法・材 料 | イメージ写真 | 評価 |
|---|---|---|---|
| B | <p>伝統工法＋防水・撥水处理</p> <p>天端・壁面の防水・撥水处理</p> <p>伝統的な版築工法<br/>(土+石灰+苦汁等)<br/>突き固め仕上げ</p> | <p>特別史跡百済寺跡（大阪府枚方市）<br/>※伝統工法部分（保存処理なし）<br/>（版築土65mm/層、コンクリート基礎）<br/>（復元屋根あり、雨落ちあり）</p> | <p>×</p> <p>数年ごとの定期的<br/>な保存処理が必須</p> |

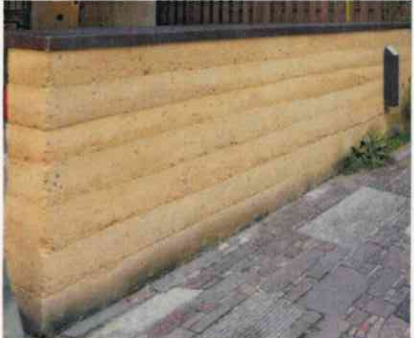
| 案 | 工 法・材 料 | イメージ写真 | 評価 |
|---|---|---|---|
| C | <p>改良土による版築</p> <p>改良土（土、セメント、固化剤）</p> <p>改良土版築<br/>厚み200mm程</p> | <p>近畿壁材 ショールームカウンター<br/>(土、セメント、固化剤による版築工法)<br/>(固化剤：無機系水溶液)</p> | <p>◎</p> <p>伝統的な版築より<br/>も強度が出るため<br/>覆屋や保存処理が<br/>不要。</p> |

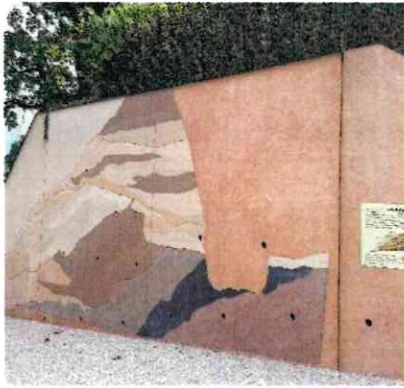
| 案 | 工 法・材 料 | 事例写真 | 評価 |
|---|---|---|---|
| D | <p>コンクリート躯体上に「塗り版築」</p> <p>(セメント+骨材(砂利)+接着剤+顔料)</p> <p>塗り版築</p> <p>コンクリート</p> <p>塗り版築</p> <p>厚み10mm程度</p> | <p>史跡小田原城跡<br/>御用米曲輪北東土塁<br/>(コンクリート擁壁+塗り版築10mm)</p> | <p>○</p> <p>屋根や保存<br/>処理が不<br/>要。<br/>改良土版築<br/>と比べ版築<br/>感は落ち<br/>る。</p> |

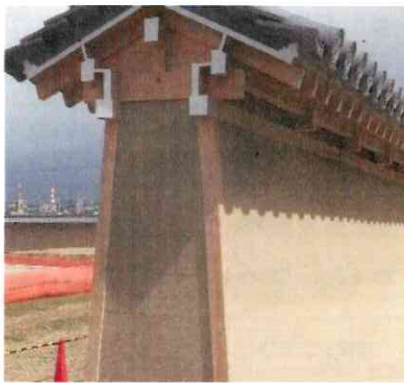
| 案 | 工 法・材 料 | 事例写真 | 評価 |
|---|---|---|---|
| E | <p>コンクリート躯体上に「版築風左官仕上げ」</p> <p>下塗り (ラスモルタル)</p> <p>上塗り (珪藻土、砂、炭素繊維、セメント)</p> <p>版築風左官仕上</p> <p>ラスモルタル</p> <p>コンクリート</p> <p>版築風左官仕上</p> <p>下塗り厚み15mm</p> <p>上塗り厚み3mm程度</p> | <p>特別史跡百濟寺跡<br/>※現代工法部分<br/>(鉄骨造、構造用合板+ラスモルタル<br/>+版築風左官仕上)</p> | <p>△</p> <p>塗り版築よ<br/>り強度は劣<br/>るが維持管<br/>理容易。</p> |

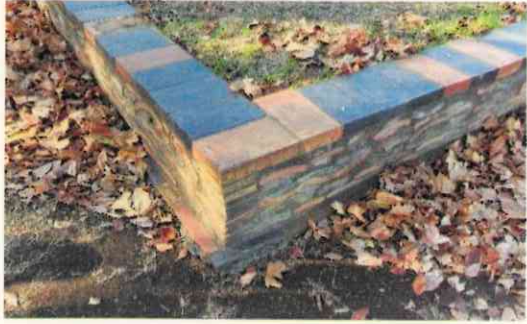
| 案 | 工法・評価 | イメージ図 | 事例写真 | 評価 |
|---|---|---|---|---|
| A | <p><b>瓦積も模式的な復元表示とする</b></p> <p>瓦を復元制作し、模式的に積むことで、瓦積側壁の様子を表示する。</p> | | <p>史跡武蔵国分寺跡 講堂瓦積基壇<br/>復元瓦積</p> | <p>×</p> <p>全体形状や瓦の復元が必須</p> |

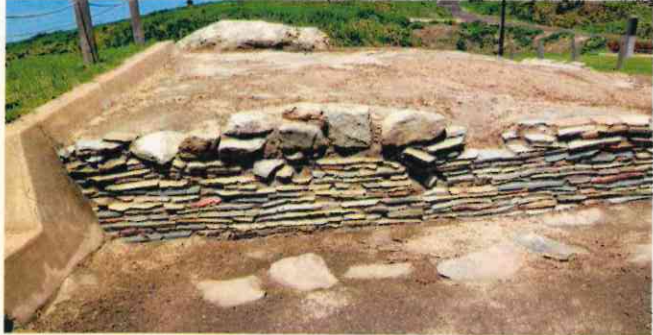
| 案 | 工法・評価 | イメージ図 | 事例写真 | 評価 |
|---|---|---|---|---|
| B | <p><b>瓦積レプリカと掘立柱表示を見切り材で分離</b></p> <p>表示手法が復元と露出展示になることから見学者の誤解を防ぐためコンクリート等で分離し説明板で補填する。</p> <p>レプリカは耐久性向上のためGRC又はFRP製とする。</p> | | <p>国史跡上淀麿寺跡（鳥取県米子市）<br/>GRCレプリカ</p> | <p>○</p> <p>出土状況をリアルに表現できる</p> |
